2022 年【全國科學探究競賽-這樣教我就懂】

國中組 成果報告表單

題目名稱：泥蓋大湖?! 從大潮州人工湖探勘，探究淤積泥透水對下游導電度的影響

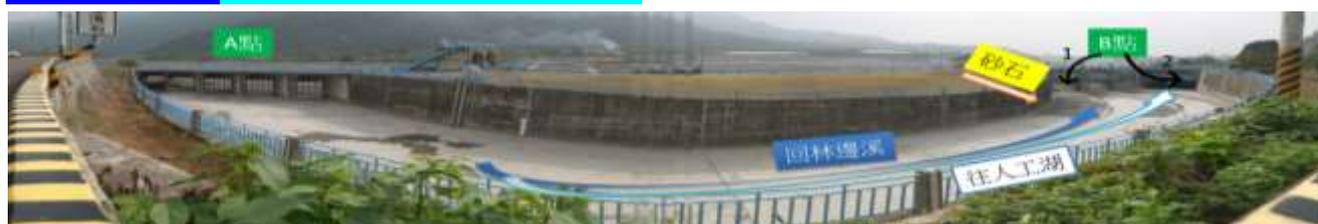
林邊溪大潮州人工湖取水工內部實景

大潮州地下水補注湖，取水工特別建造成彎曲狀，在林邊溪溪水暴漲時開啟水閘門，能夠用離心力將高速的水中的沙土甩出擋住沉積，讓粒徑較小的泥水流入大潮州人工湖。如圖 A 點是讓林邊溪溪水流入的進水口，設有柵欄阻擋大石。B 點出水口有二，1 號是出水口是讓水流回林邊溪，2 號出水口是讓過濾的泥水流入到大潮州人工湖。

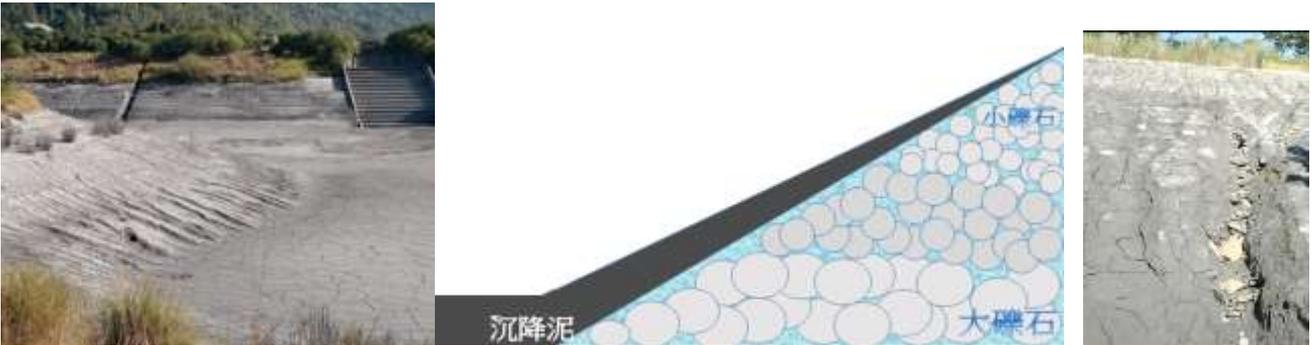
旱季我們來到大潮州湖人工補水庫，整個水庫看起來幾乎是乾涸的充滿泥裂，坡上的泥小塊乾燥，湖底是泥裂的濕爛泥。斜坡處看起有一條條凹下去的痕跡，走近才發現是因為厚泥覆蓋礫石層有坡度而沖刷出來的雨蝕溝。我們在探勘相片的雨蝕溝中可以看到，雨蝕溝下方有各種大小不同的礫石，越靠近邊坡上面的礫石越小，越靠近湖底的礫石越大

大潮州人工湖內實景與垂直剖面示意圖

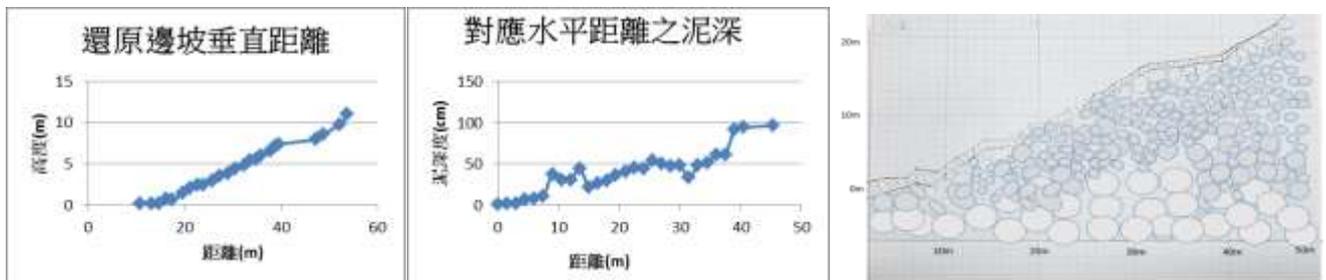
我們使用了一支長度 119 公分的細白鐵棒從邊坡下方每隔 150 公分測量一次，以鐵鎚垂直打入泥中，直到敲到硬質礫石聲音發生變化，測量泥深深度。再以測距儀測量泥深邊坡，並將泥深數據與邊坡測量數據紀錄，手繪成圖。

大潮州人工湖實測泥深與邊坡水平垂直距離整合示意圖

結果：我們發現在湖底泥深度 96.5 公分。越往上走泥越薄。而坡度上上下下的原因是因為雨蝕溝，在雨蝕溝處，泥厚度較薄。在靠近岸上的石頭較小較接近底層的石頭則愈大靠近岸上的泥高約 1 -11 公分，而中層的泥高度約 45 - 60 公分，則底層泥的高度約 60 -96 公分。

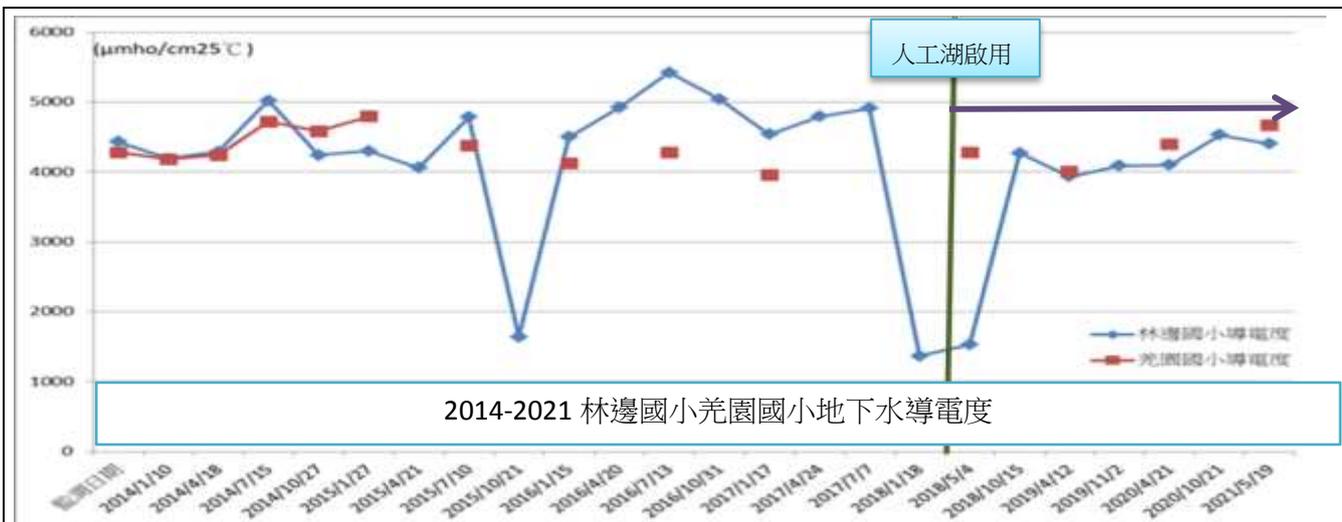
由上圖我們可得知在人工湖 2018 年開始作用時林邊國小地區地下水導電度有明顯的降低，羌園國小地區則無明顯的改善，證明人工湖的作用範圍不包括羌園國小。但在人工湖啟用後過了一年後，林邊地區的導電度由 1370 μ mho/cm25°C 逐漸回升為 4270 μ mho/cm25°C，之後 4 年還是繼續維持在 4000 μ mho/cm25°C 以上。

大潮州人工湖啟用之後對於第一年之後所監測到的第一層地下水的導電度，並無明顯改善作用。

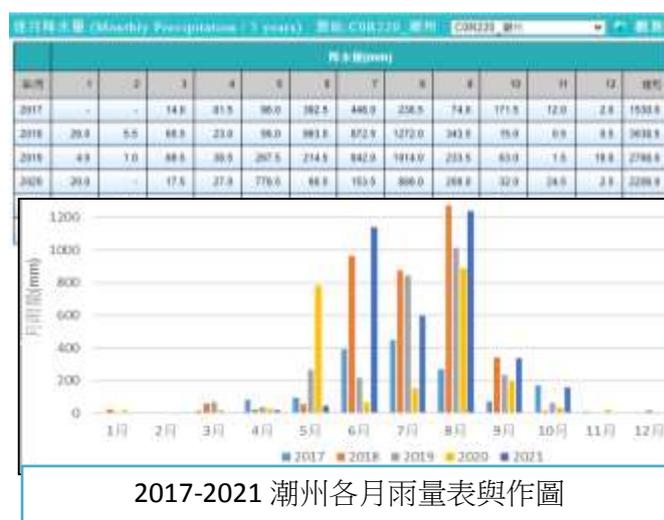
由上方導電度得資料，我們發現在 2018 年和 2016 年導電度較低，所以我們上網至 CODiS 觀測資料查詢系統 V7.2 查到了潮州 2017 至 2021 年的雨量，並繪製成圖，觀察雨量是否對導電度有影響。

發現 2018 的總雨量為圖中最高，2017 年為最低，而 2018 年 5 月後林邊國小的導電度為 1000-2000，2017 年為 4000-5000，因此 2018 當年雨量多，導電度低，但是 2021 年雨量也很多，但是下游導電度為 4530 依然居高不下，看不見回降，所以我們推測是因為淤所導致水無法補注淺層地下水。

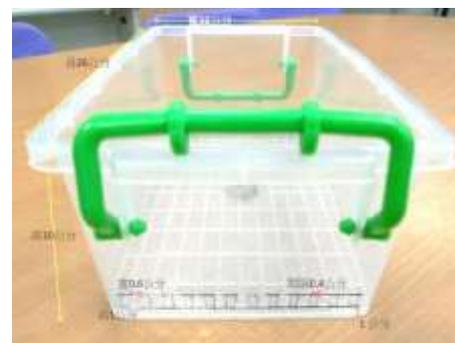
我們使用製作好的空盆模型去測量各種不同的土體出水量，我們使用的土體有 1-1.5 公分的大卵礫，1-2m 河床砂礫，以及混和土體。一開始先把礫石加到 26-16-10 公分模型中然後先用工具把 0 出水孔擋住以防有水流流出，接下來計時在 30 秒內水位 5 公分的出水量，比對相同條件，空盆設為 100%，找出其他土體出水率。

實驗操作盆體

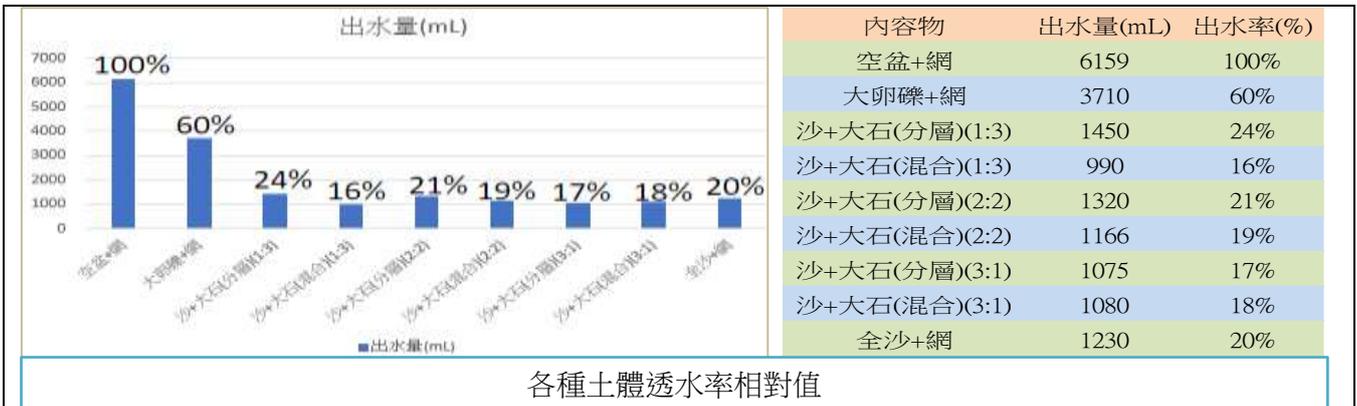
結果圖表

我們發現，若空盆出水為 100%，則裝大卵礫出水率(60%)大於河床砂礫(20%)。二者混和土體透水率比較接近河床砂礫(16-24%)。砂越多出水量就越少。推測可能是因為沙把卵石之間的空隙給堵住，導致出水量變少

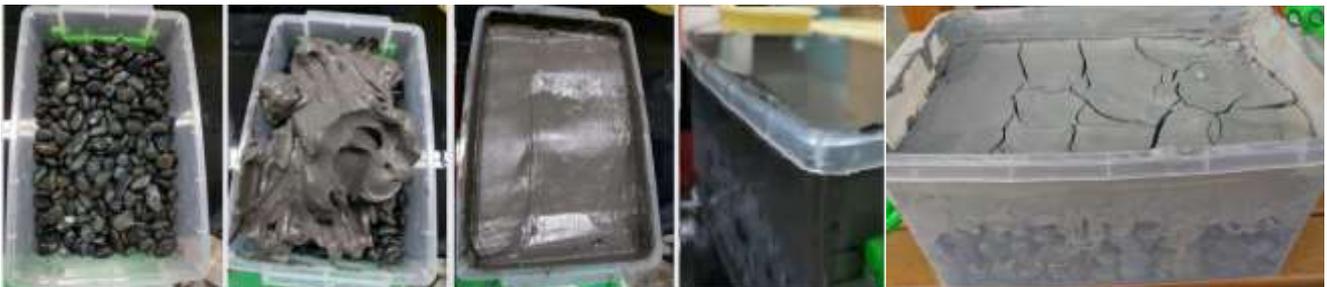
我們先在盆子裡加大礫石加到高度 5 公分，然後再加高度 3 公分的泥去模仿人工湖中積泥的狀況，因為在濕泥的狀況下市 0%完全無法透水，所以我們先拿去曬太陽 10 天乾裂後進行實驗。

泥蓋透水實驗濕泥與乾裂泥

結果：我們在它曬到已經泥裂之後，我們把它拿去測泥裂後的出水率，測出來的出水量為 1980 毫升，比對空盆出水量 6159 出水率為 32%，比對純卵石出水量 3710 出水率為 53%。至於 3 公分的濕泥若無縫隙則出水量降為 0%

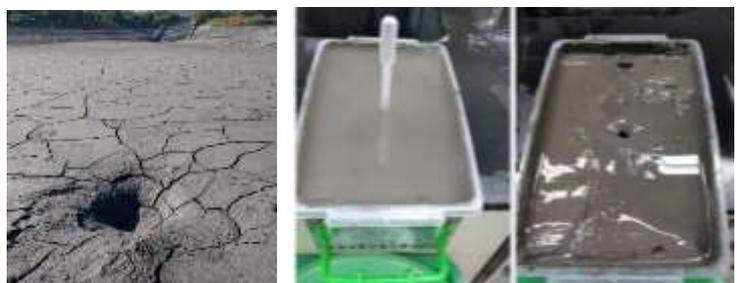
探勘:我們在大潮州人工湖中邊坡下方觀察到數個類似圖坑洞，整個凹陷處直徑大小約為 1-1.5 公尺。看似有力量將泥巴往下帶。推測是流水急流到下方礫石所致。

實驗:我們將透水率實驗的盒子先裝 5 公分大礫石，接著在上方將溼泥平鋪 3 公分，並緩緩上方注入水。確認完全不會透水後，用滴管前端戳一個洞

邊坡圓洞實景與模擬實驗

第一次，我們戳的洞為滴管前端直徑大約 2mm，取出泥立刻縫合，沒有水透出來。

第二次，我們將滴管戳到管徑處約 7mm，取出，看見上層清水立刻往下方充滿縫隙大礫石流去，出水端的水先是清澈的，過度成含泥的，最後流出的才是含泥稍高的水

整合：從實驗模型，大礫石蓋上全泥完全不透水，除非戳洞才會一口氣流到下方礫石層。若回推人工湖狀況，當水壓突破軟泥，(或該處軟泥特別薄弱)，上方水壓會帶著泥快速向下衝，若水夠深力道夠，就會形成漩渦狀的圓形凹陷。當泥坑被慢速沖入的泥淤塞填起來，水就不會再透下去。

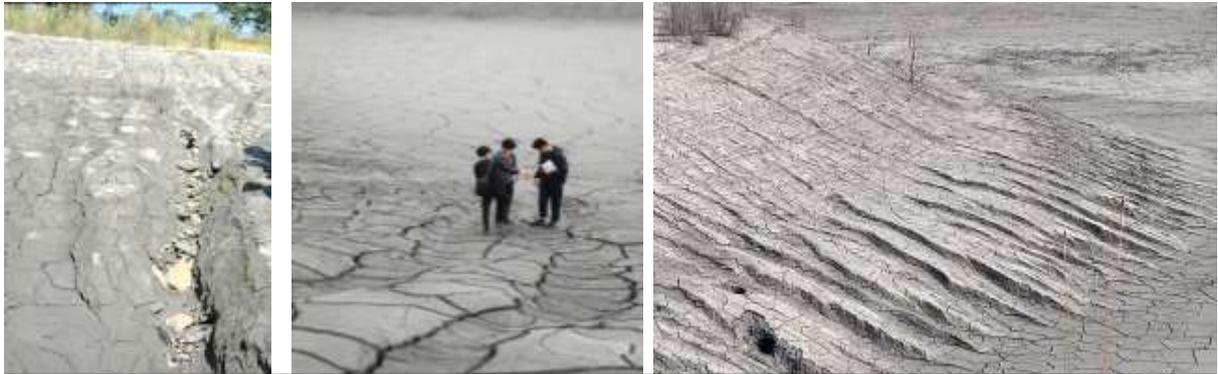
比對旱季人工湖泥裂到底露出下層礫石的照片，我們探勘時是看見已經縫合起來的泥裂。整個坡面是凹凸相間，看不到礫石。從探勘數據知道湖底泥的深度為 1 公尺，下層除非再度乾旱泥裂到底，不然無法看見下層大顆礫石。

雨蝕溝下雨過後覆蓋泥縫合實景

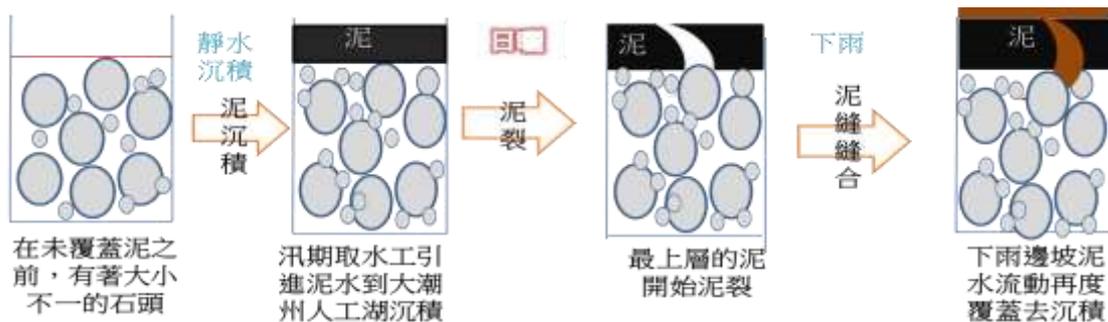
針對這個現象，我們製作了泥裂發展過程過程示意圖。

泥裂發展過程過程示意圖

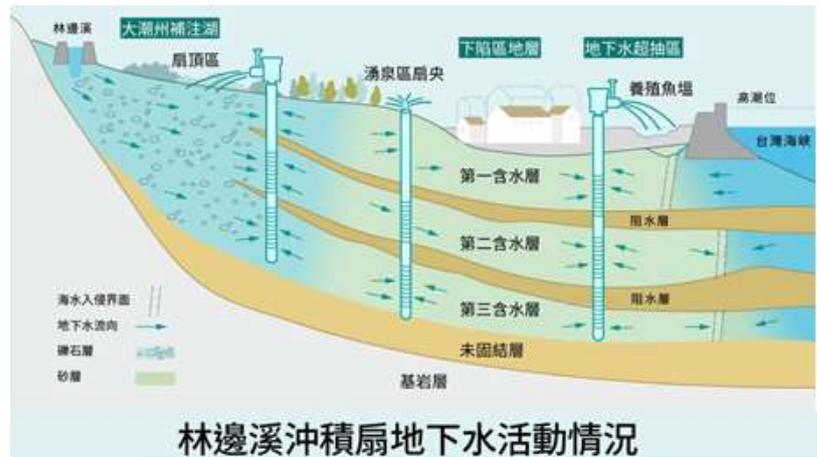
林邊溪沖積扇地下水活動

林邊溪上方沖積扇礫石區挖大潮州補注湖，引汛期的水加碼滲入地下。從模擬實驗得知，若泥淤積則滲入速率大大減緩，第一含水層補助不足，導電度看不到改善。
